장애인 시설 문제점 다수 개선 대학 본관·학생회관 접근성은 아쉬워

교내 보행통로 세심한 주의 필요

출입문 접근로 여럿 개선, 그러나 미흡한 점도 있어

내부시설 접근성 개선 필요

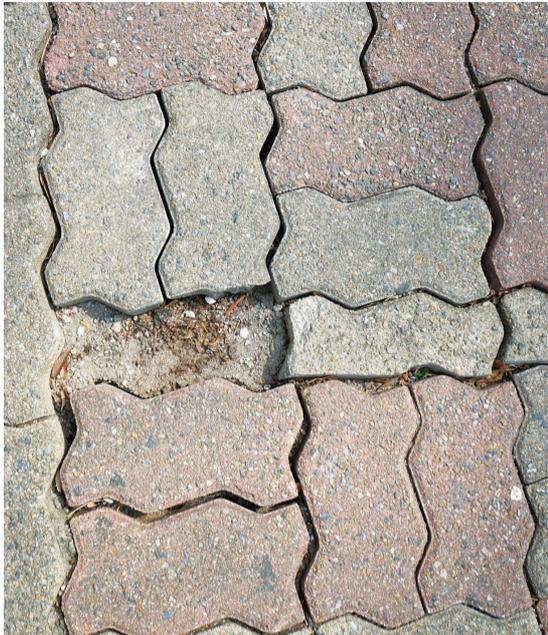
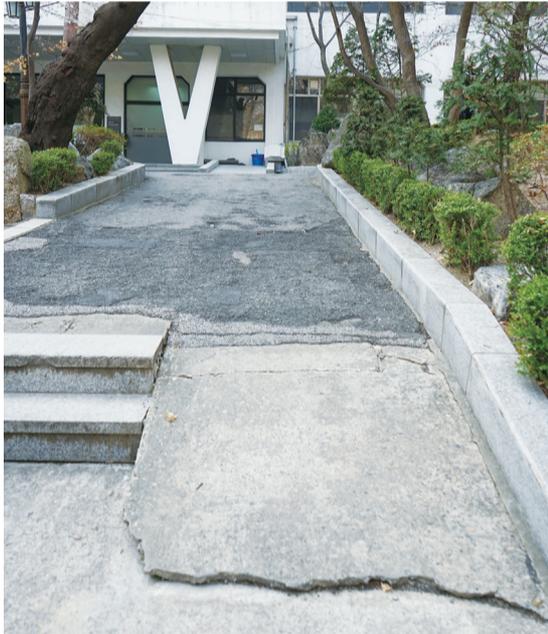
교내 장애인 시설 설비 문제점이 점차 개선되고 있으나 여전히 ▲교내 보행통로 ▲출입문 접근로 ▲승강기 부재 등의 문제 해결이 필요한 상황이다. (사진=최예령 기자)

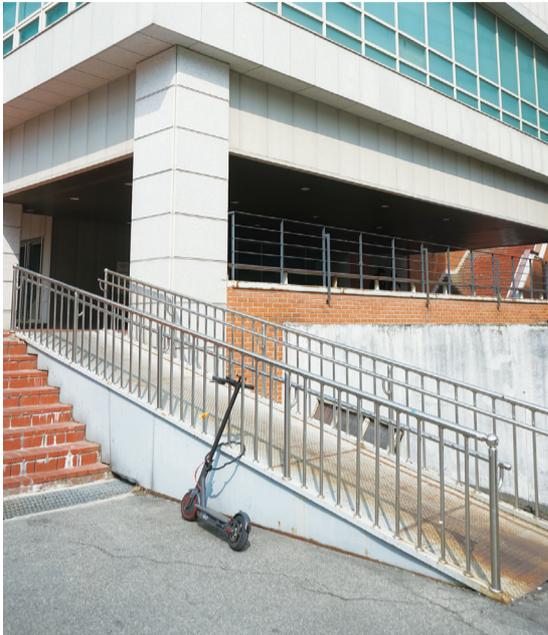
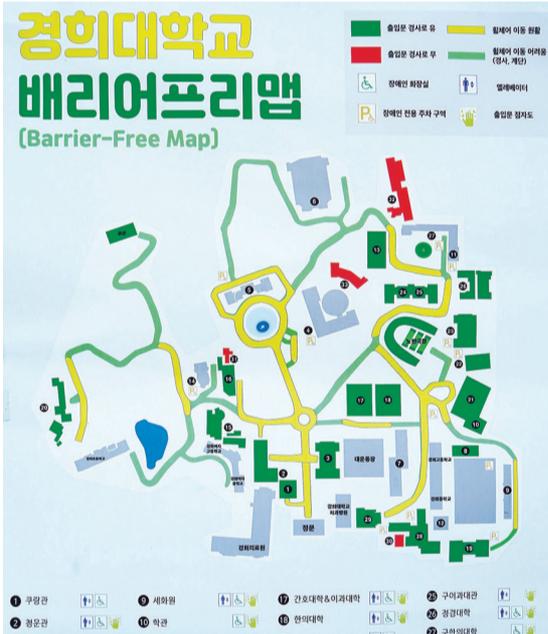
경희대학교 배리어프리맵 (Barrier-Free Map) showing various campus locations with icons for accessibility features like ramps, elevators, and wheelchair paths.
