# 개정된 교통안전법 캠퍼스 내부도 해당 도로 구조 개선 필요

# 지난 8월 17일부터 새롭게 개정된 교통안전법이 시행됐다. 차량과 보행자가 공용으로 이용하는 캠퍼스 내 도로의 교통안전 강화방안이 골자다. 추후 우리학교에도 캠퍼스 내 도로 및 시설 환경 변화가 예상된다. 이에 우리신문은 시행령 개정으로 개선이 필요해 보이는 서울캠 교내 도로 및 시설을 직접 찾아가 현장을 점검했다. 국제캠 상황은 다음 기사로 발행할 예정이다.

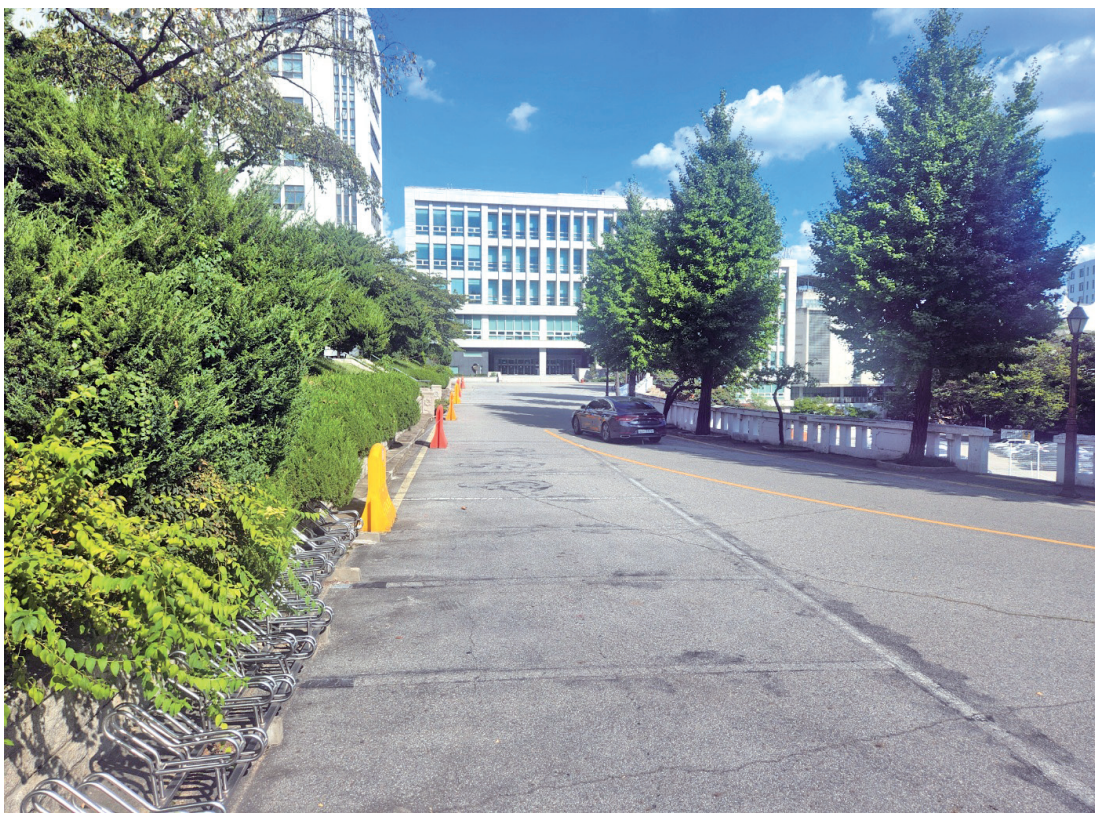
노천극장 앞 도로는 U자 형태로, 문과대, 경영대, 정경대, 구 이과대가 한곳에 모여있다. 하지만 현재 인도가 따로 구분돼 있지 않아 보행

자가 급증하는 학기 중에는 차량 사이로 보행자가 아슬아슬하게 지나 다니는 모습을 쉽게 볼 수 있다. 이 도로를 자주 이용하는 박대환(일반대학원 기초한의과학 2024) 씨는 “차량과 사람이 뒤섞여 다니는 것을 많이 볼 수 있지만 당장 큰 개선이 어려워 보인다”며 “하지만 안전을 생각한다면 개선하는 것이 좋을 것”이라고 말했다.

교통안전법 개정으로 인도 설치가 필요해졌으나 캠퍼스 내 공간이 협소한 상황이다. 사진은 노천극장 주변도로(위)와 평화의전당 오르막길(아래)이다. (사진=추찬호 기자)

하지만 노천극장 도로에 인도 설치 현실적으로 제약이 있다는 것이 유관부서의 입장이다. 해당 도로에 인도가 확충되면 관련 법령에서 제시한 '폭 4m 이상 확보'가 어렵기 때문이다. 또 노천극장 앞 대형 게시판 철거를 통한 인도 확충 방안에 대해 총무관리처 손용기 처장은 “이전에 총학과 논의해본 경험이 있으나 노천극장 앞 게시판의 경우 4개 모두 관리주체가 달라 한 번에 철거하기는 어려웠지만 실질적으로 잘 사용하지 않는 만큼 철거를 다시 검토해보야 할 것 같다”고 말했다.

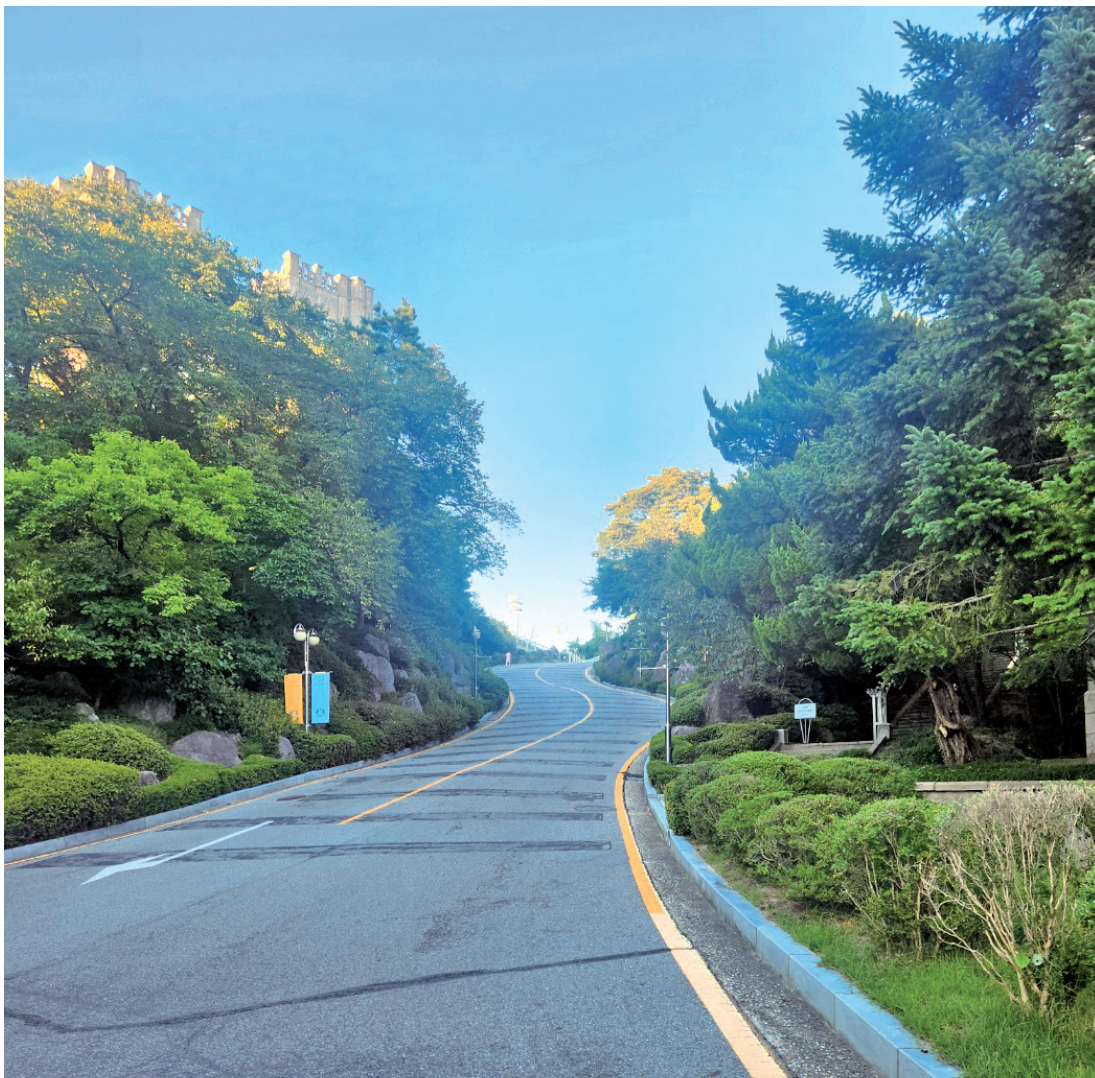
평화의전당 오르막길 또한 인도가 없는 곳이다. 교통안전원 임성규 씨는 “가능하다면 본관 뒤편 왼쪽에 평화의전당으로 올라가는 보행자 통로를 만드는 것도 하나의 방법”이라고 의견을 밝혔다. 매일 경사로를 운행하는 교내 셔틀버스 기사 김호운 씨는 “평화의전당 오르막길에 오를 땐 보행자 안전을 위해 항상 1단으로 다닌다”고 말했다.
